Il 10 settembre 2017 si verifica uno sprofondamento nel tratto tra i comuni di Castelgomberto e Cornedo Vicentino; quali le cause?

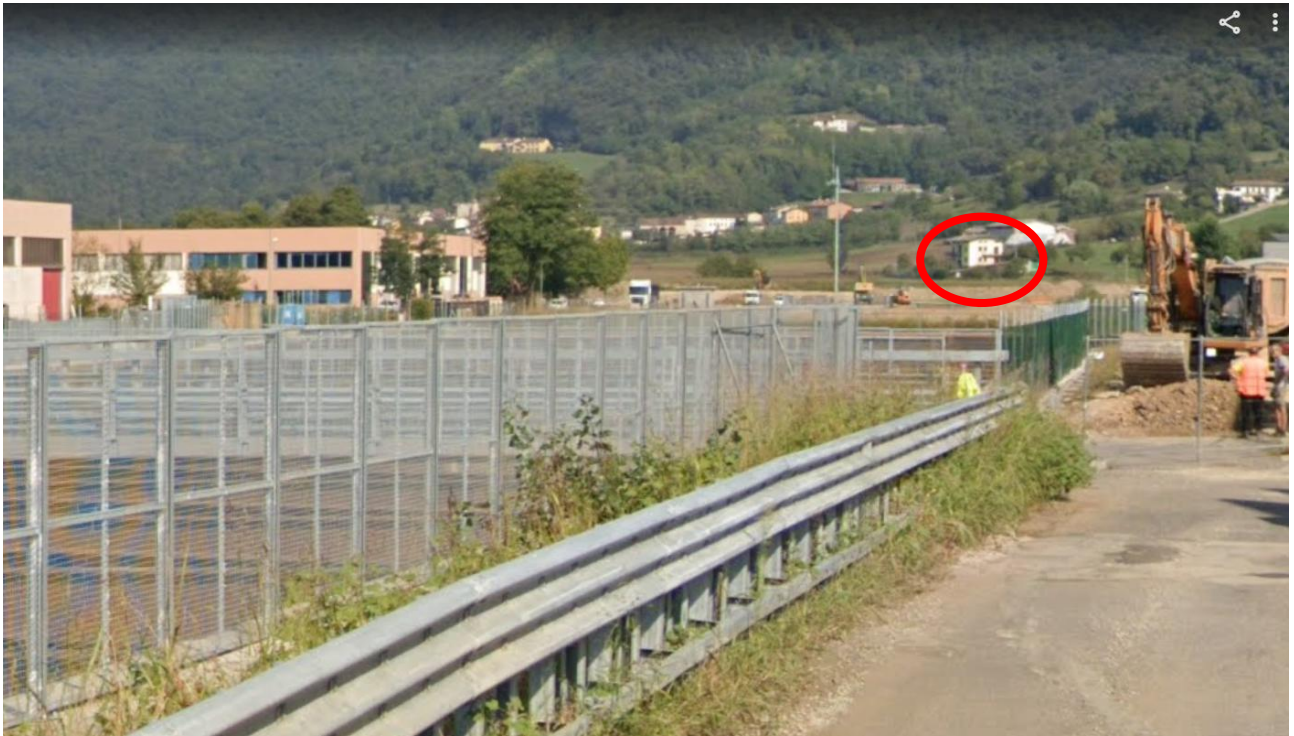
Nella Zona Industriale di Castelgomberto/Cornedo la SPV aveva effettuato un attraversamento in trincea con parziali coperture in galleria artificiale come si vede dall'immagine seguente

Nell'ovale rosso una civile abitazione proprio sul tracciato della SPV;
 Da progetto si vede che il tracciato passa proprio sotto la casa indicata e la contrà retrostante

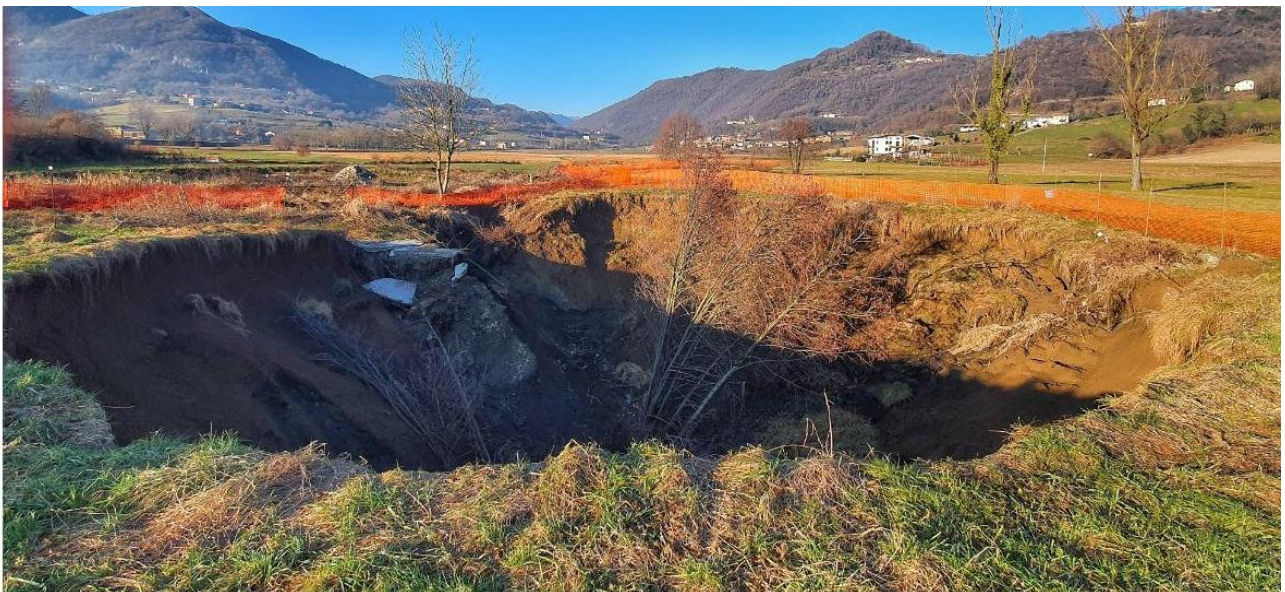
L'errore ha provocato un sprofondamento di 22 metri di diametro per 9 di profondità; una depressione di 950 mc che hanno invaso la galleria per 50 metri. Il cantiere su questa canna venne immediatamente posto sotto sequestro da parte della Procura di vicenza; la ditta esecutrice proseguì con l'altro scavo, ma il 16 novembre 2019 un secondo sprofondamento interessa anche l'altro tratto. Evidentemente non avevano imparato niente.
